# 超声波传感器

## 规格书

产品名称：防水型超声波传感器  
产品型号：NU40A25TR-1C  
文件编号：JC20260105

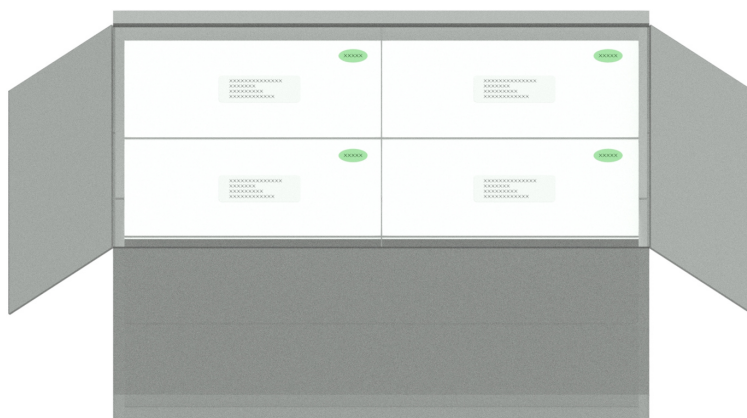
8 内盒，数量：768 只

外纸箱：46Cm\*25Cm\*23Cm
