# 超声波传感器

## 规格书

产品名称：防水型超声波传感器  
产品型号：NU40B18TR-1  
文件编号：JC20260105

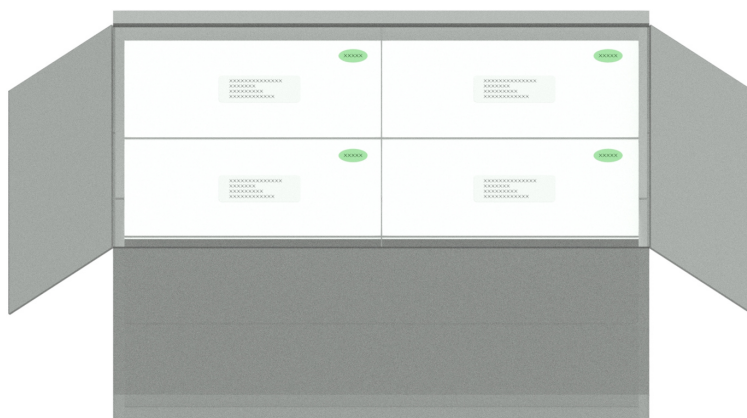
8 内盒，数量：2112 只

外纸箱：46Cm\*25Cm\*23Cm
